OSNOVNA ŠOLA PRIMOŽA TRUBARJA VELIKE LAŠČE

## NAČRT ŠOLSKIH POTI\*

### 3. del

b. PODRUŽNIČNA ŠOLA TURJAK

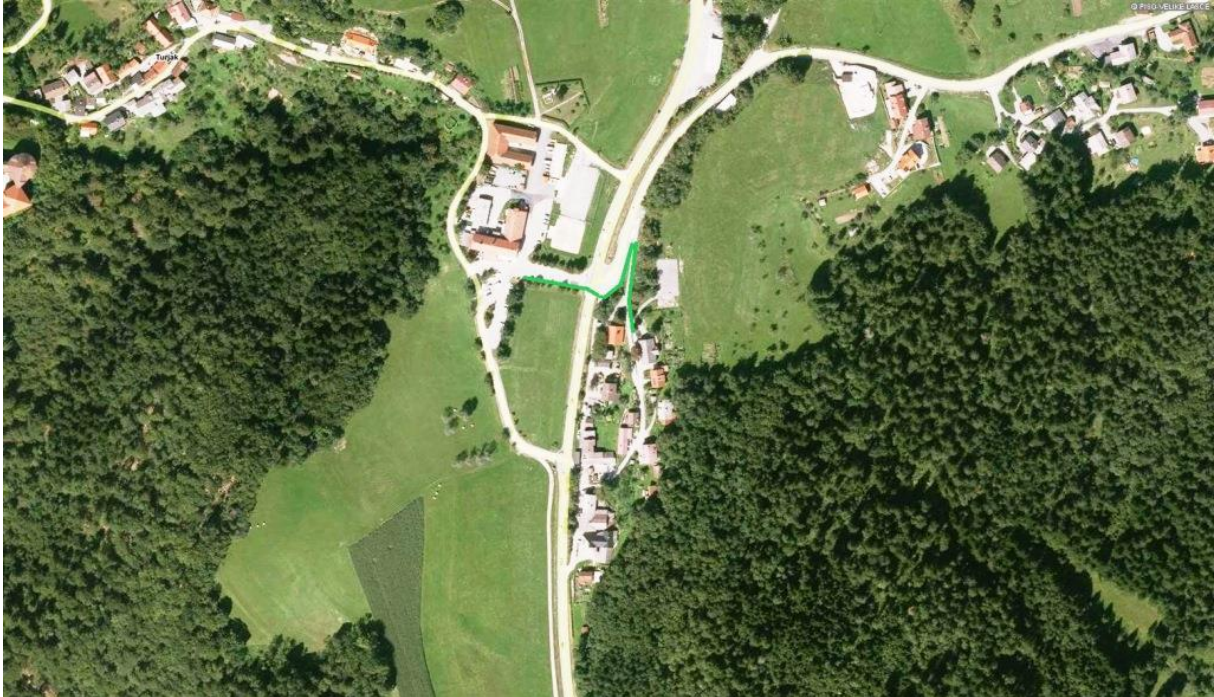
**Slika 13: Tlorisni pogled na nevarno križišče v Turjaku**

Križišče pa je sicer iz smeri Grosuplja zelo nepregledno, saj se cesta priključuje pod ostrim kotom, zato je preglednost omogočena z ogledalom.

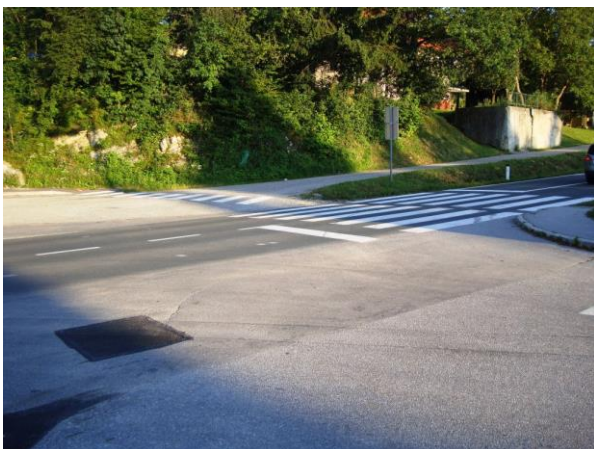
Najbolj nevarno mesto na poti je prehod za pešce na magistralni cesti. Prehod je sicer pregleden iz obeh smeri.

**Slika 14: Prehod za pešce čez magistralno cesto**

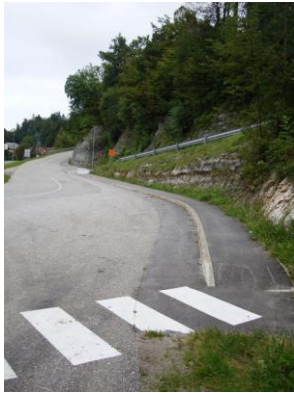
Od glavne ceste oziroma omenjenega križišča proti Gradežu je zgrajen pločnik, le manjši odsek v dolžini cca 60 m je nedograjen in predstavlja oviro za pešce, saj bodo pešci najverjetneje hodili po vozišču. Na spodnjih slikah je prikazan potek in posebej označen del nedograjenega pločnika in vse do odcepa za naselje Gradež, kjer je zarisan tudi prehod za pešce na hitrostni oviri.

**Slika 15: Potek pločnik v Turjaku 1**

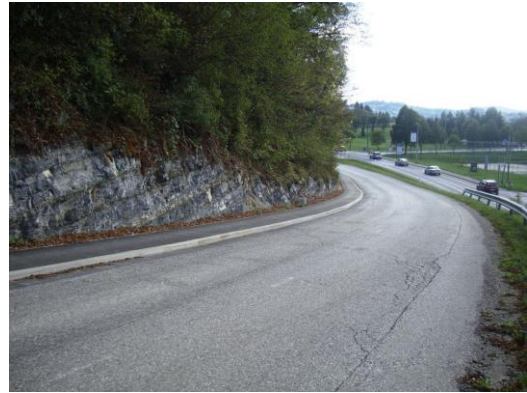
**Slika 16: Potek pločnika v Turjaku 2**

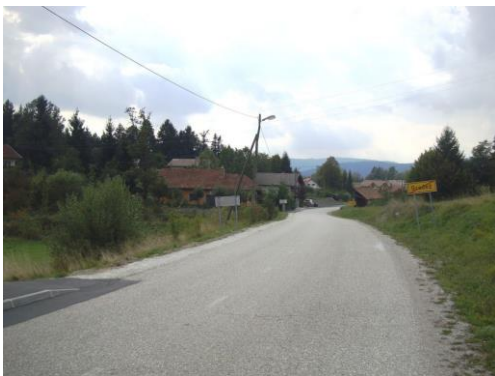
**Slika 17: Del ceste proti Gradežu, kjer ni pločnika**

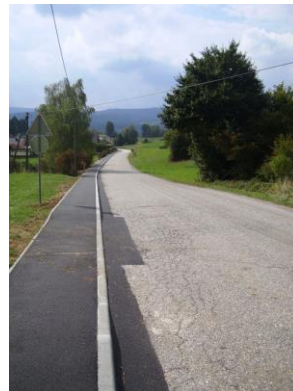
**Slika 18: Pločnik proti Gradežu**

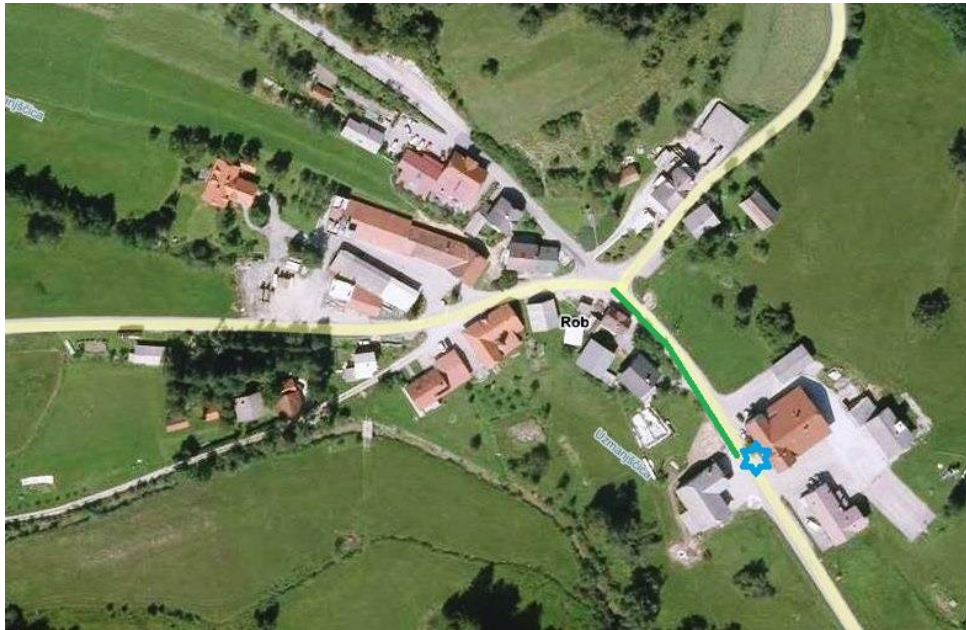
Slika 19: Varna šolska pot na PŠ Rob

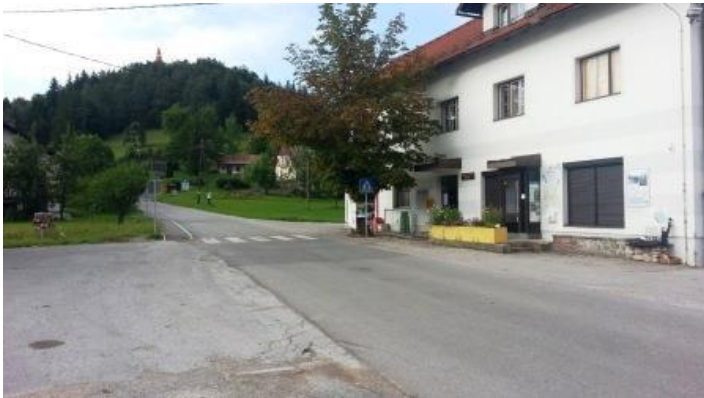
Podružnična šola Rob se nahaja v zgradbi, kjer imata svoje prostore tudi trgovina in Zavod PARNAS (slika 20).

Slika 20: Podružnična šola Rob

Zgradba stoji ob lokalni cesti, ki povezuje Rob z osredkom in sosednjo občino Ig. Cesta je obremenjena z lokalnim in medobčinskim prometom, po njej se odvija tudi promet z tovornjaki, ki dostavljajo različno blago na bližnjo žago in ostale lokacije v bližnji in daljni okolici.

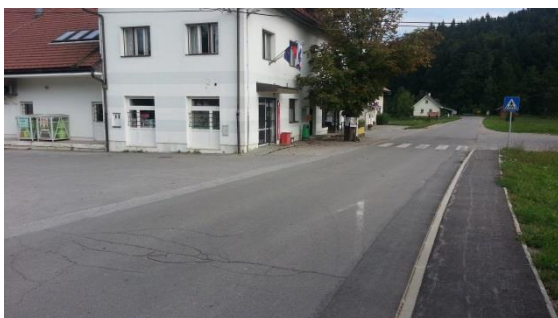
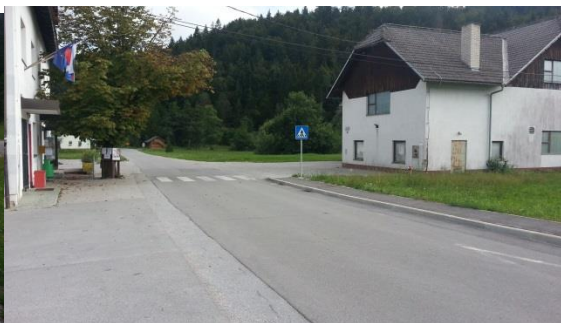
V okolici šole niso urejena označena parkirna mesta, vendar je prostorsko dobro urejeno parkiranje v bližnji okolici. (Slika 21 in 22)

**Slika 21: Okolica PŠ Rob**

**Slika 22: Okolica PŠ Rob**

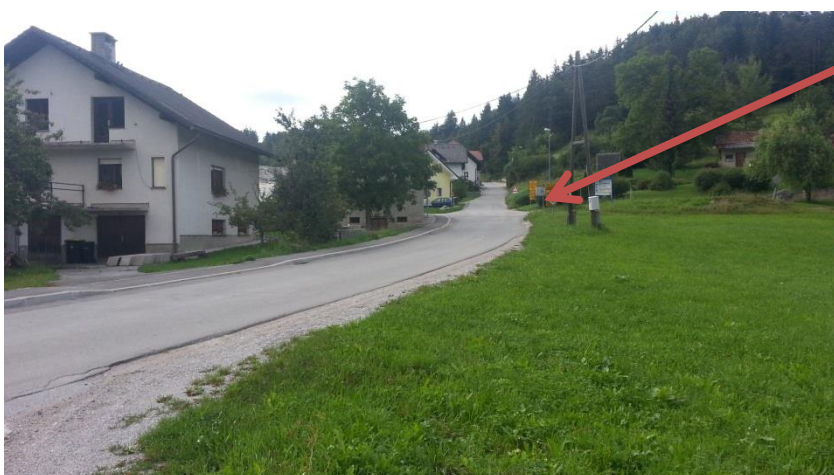
Glavnina otrok se v šolo pripelje z kombi prevozom ali z starši. Ena učenka prihaja peš po urejenem pločniku po levi strani ceste (gledano v smeri vožnje proti Sekirišču), ki vodi do vaškega središča nekoliko višje (križišče Rob-Golo) (slika 23).

**Slika 23: Pločnik ob cesti**

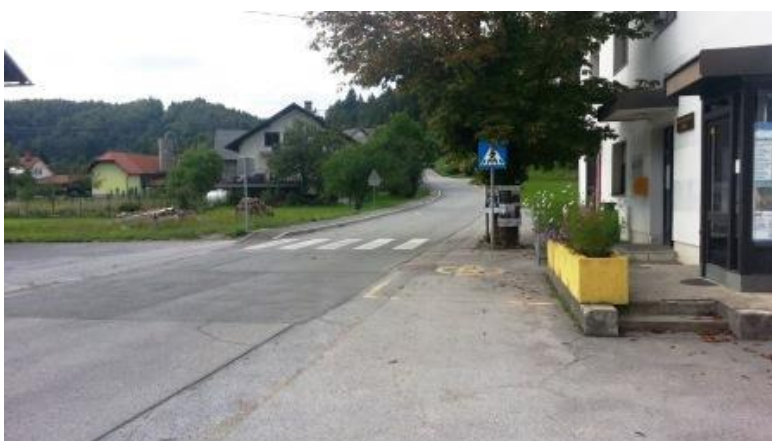
Za prehod čez lokalno cesto je poskrbljeno preko prehoda za pešce, ki je ustrezno označen z prometno signalizacijo (slika 24).

**Slika 24: Označen prehod za pešce**

Ker je šola locirana blizu lokalne ceste in ima vhod obrnjen direktno na lokalno cesto, predstavlja ta lokacija najvišjo raven nevarnosti za otroke. Blizu je tudi prehod za pešce, ki je dobro viden in označen, vendar se nahaja na ravni cesti, kjer lahko vozila dosežejo hitrost preko dovoljene hitrosti (50 km/h).
